**STUDIO TECNICO DI
INGEGNERIA E ARCHITETTURA
GIUSEPPE TOSTI E ASSOCIATI**

LE MURA ROMANE DI FANO (PU)

INTERVENTO 1: LE MURA

INTERVENTO 1: MURA Consolidamento di porzioni di paramento in fase di distacco mediante diatoni armati

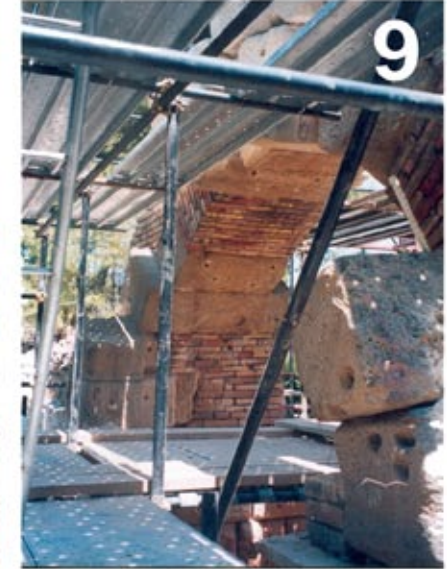
8
Il consolidamento della Porta Romana è stato effettuato realizzando microcuciture armate con barre $\Phi 15$ poltruse in resina termoindurente rinforzata con fibre di vetro. Le barre sono state inserite in fori $\Phi 24$ della lunghezza media di 1,20 m. (foto 9), puliti con aria compressa ed intasati con resina epossidica. Le microcuciture, disposte radialmente, hanno la funzione di solidarizzare reciprocamente i grandi conci lapidei dell'arco scongiurando il crollo ormai imminente (foto 7 e 8).

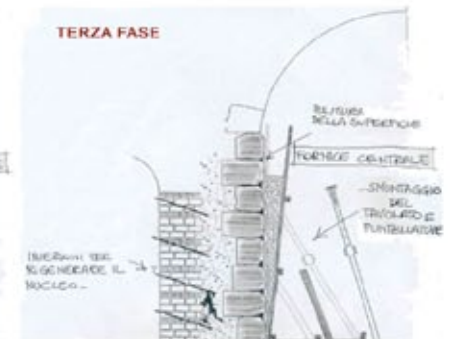
INTERVENTO 4: ARCO DI AUGUSTO

La muratura dei due setti trasversali che delimitano l'ambiente del fornice centrale dai due ambienti contigui è caratterizzata da due paramenti lapidei (uno verso l'arco e uno verso l'ambiente laterale) separati da un nucleo centrale. Il paramento esterno, realizzato in "opera quadrata", è disposto secondo ricorsi regolari in altezza (50 cm, corrispondenti a due piedi romani) con i conci disposti generalmente di testa, per uno spessore di circa 60 cm, e con l'inserimento di conci diatonici per garantire l'ammorsatura al nucleo centrale. La statica delle imponenti masse murarie è stata compromessa quando, in entrambi i muri costituenti i piedritti dell'arco maggiore, sono state operate rilevanti manomissioni della tessitura muraria sulla parte interna dei due vani attigui. Più precisamente in corrispondenza del vano B (a destra del fornice centrale guardando dalla piazza) il paramento lapideo è stato rimosso, in tempi remoti, riducendo così lo spessore del muro ed indebolendo la capacità portante. In corrispondenza del fornice minore di sinistra (vano A), a seguito di un ampliamento assimilabile a quello riscontrato nel vano B, in luogo dei conci lapidei asportati è presente un paramento di restauro costituito da lastre di spessore ridotto (circa 15 cm) e poste in opera nella prima metà del XX secolo, che ripropone formalmente il paramento originario. Per verificare la consistenza della malta del nucleo centrale è stata effettuata una carotazione in corrispondenza del paramento asportato. Il saggio ha evidenziato il completo disgregamento del legante che, assieme al pietrisco, costituiva il nucleo interno originario. La riduzione della sezione muraria reagente in entrambi i piedritti dell'arco e l'inconsistenza del nucleo centrale dei muri hanno determinato un generale disordine statico ed in particolare una concentrazione eccentrica di carico sui paramenti lapidei originali posti lungo il fornice maggiore, provocando lo schiacciamento dei conci, denunciato da una fitta pieciade fessurativa, dallo sfaldamento della superficie esterna e dall'espulsione di materiali, con ulteriore diminuzione della sezione resistente (foto 11). L'eliminazione del dissesto ha reso indispensabile un intervento che uniformasse la capacità portante della sezione muraria, sgravando dal carico in eccesso i paramenti murari interessati dallo schiacciamento.

PRIMA FASE

- A** realizzazione di casseratura lignea in corrispondenza del paramento in conci lapidei;
- B** realizzazione di colli di malta di calce idraulica o di grassello semi spento in fossa, e pozzolana vagliata fine

SECONDA FASE

- A** realizzazione di un nuovo muro in opera listata, con elementi diatonici in pietra per migliorare l'ammorsatura con il nucleo;
- B** predisposizione di cannelli di iniezione durante la realizzazione del muro per la successiva esecuzione di iniezioni di rigenerazione del nucleo

TERZA FASE

- A** consolidamento e rigenerazione del nucleo, mediante iniezioni a bassissima pressione;
- B** rimozione del tavolato, pittura della superficie del paramento con aria compressa, stitatura dei giunti

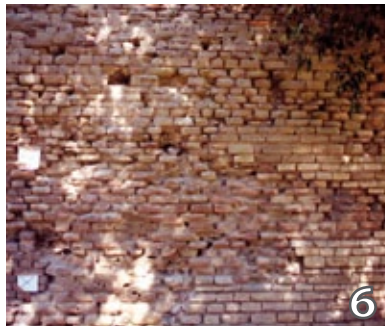
6

Il fenomeno di distacco dei paramenti murari, si presentava in alcune zone in stato avanzato ed in continua fase dinamica, a tal punto da provocare la continua caduta di porzioni del paramento (Fig. 6).

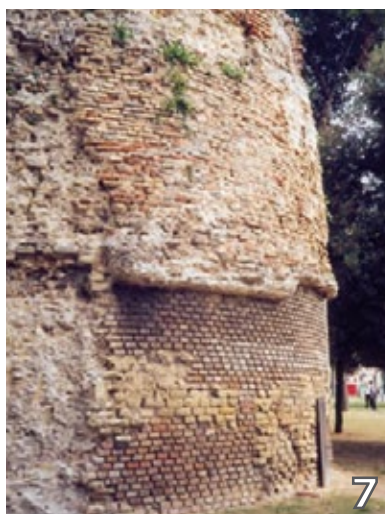
7

Intervento analogo è stato realizzato per i torrioni circolari, in corrispondenza delle zone di paramento che si trovavano a sbalzo rispetto al livello del piano sottostante, interezato da interventi di restauro nei primi anni del Novecento, con una nuova cortina sottosquadro (Fig. 7).

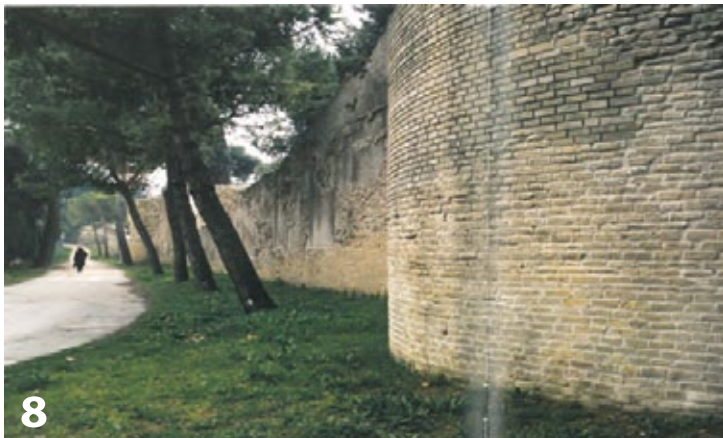
FINITURA E PROTEZIONE DELLE CRESTE IN SOMMITA'

1. STATO DI FATTO

stato di degrado avanzato della sommità: muratura in fase di disgregamento per azione della vegetazione infestante (radici profonde)

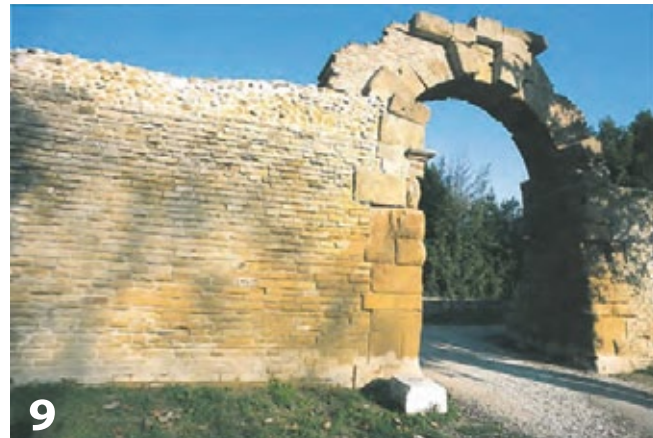
4B. FORMAZIONE DI CRESTA IN SOMMITA'
Tratti H-I-L

completamento della cresta sommitale conformata a "schiena d'asino" tramite bauletto in malta e finitura favorevole al deflusso dell'acqua

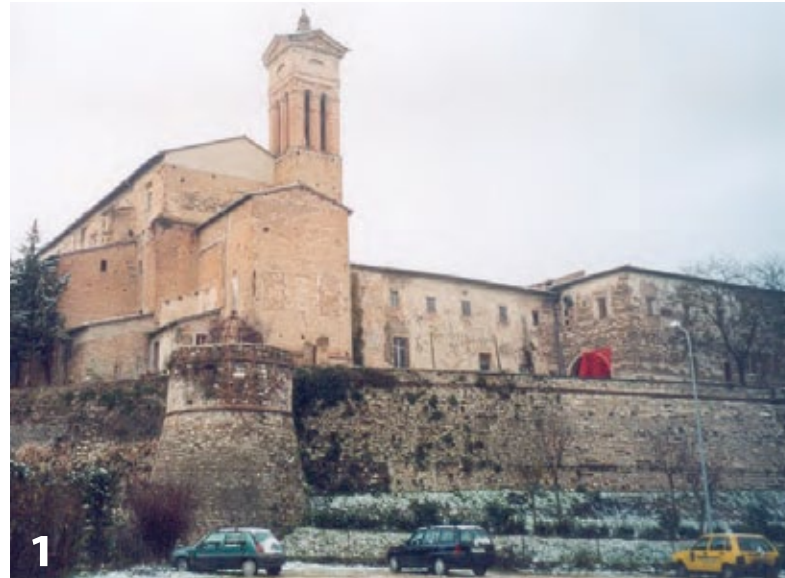
Il paramento murario mostrava nella sua estensione un diffuso quadro deformativo e fessurativo (fuori piombo, spanciamenti, e dislocazione di elementi lapidei) tale da far risalire le cause del dissesto principalmente ad azioni di spinta esercitate sia in condizione statica, vista l'altezza del

terrapieno a monte dell'opera, sia in fase sismica. Questo tipo di dissesto, unito alla presenza di spinte idrostatiche, generava il quadro deformativo riscontrato. Un fenomeno analogo si presentava in corrispondenza del torrione dove erano visibili lesioni dovute allo stato di trazione delle murature (**Fig.2-3**).

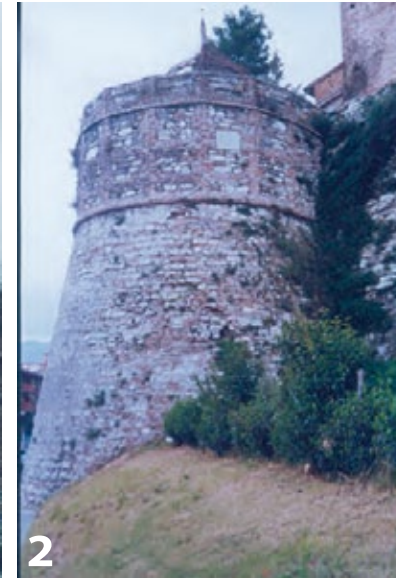
Erano presenti anche stati di degrado degli elementi che costituiscono il paramento murario. Anche questo tipo di dissesto ricopriva un ruolo particolarmente importante in quanto portava ad un ammaloramento progressivo della struttura muraria. La muratura che costituiva il paramento esterno appariva piuttosto eterogenea per elementi che la costituiscono (blocchetti lapidei e laterizi) e per posa in opera, in alcune zone molto irregolare con molte risarciture di restauro eseguite nel tempo.

Inoltre la vegetazione infestante, la presenza di lacune nel paramento, la disgregazione delle malte tra i giunti, avevano compromesso la contribuità strutturale tra il paramento e il nucleo, che risultava disgregato ed incoerente, soggetto così al degrado per dilavamento causato dall'acque meteoriche (**Fig.4-5**).

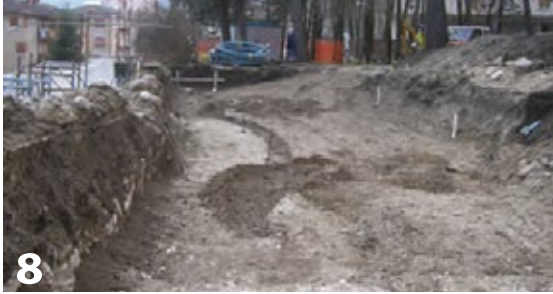
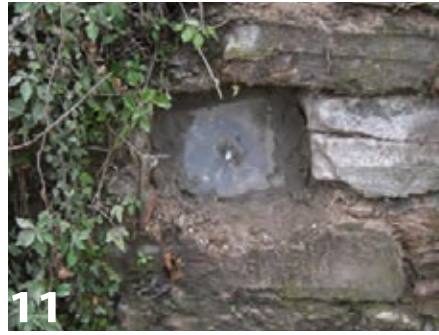
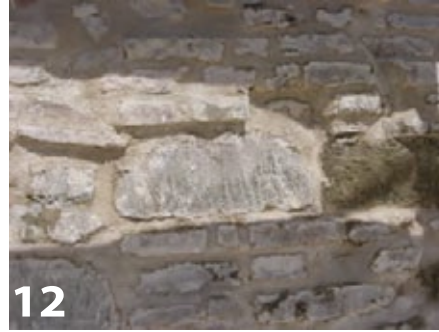
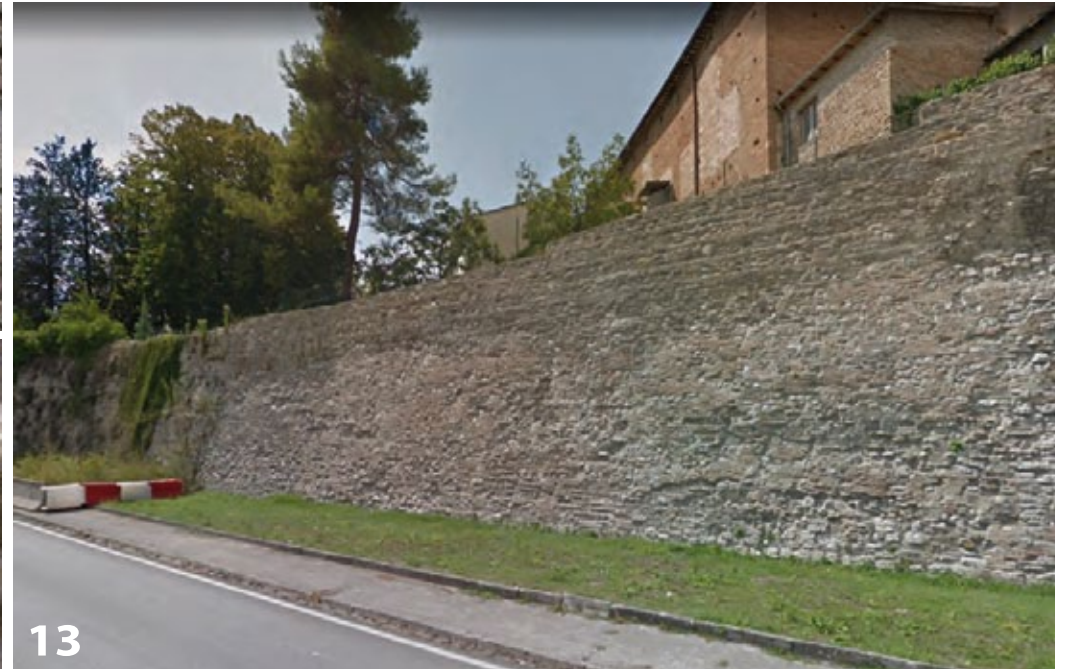
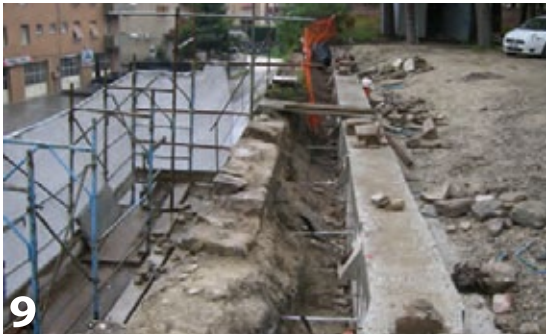
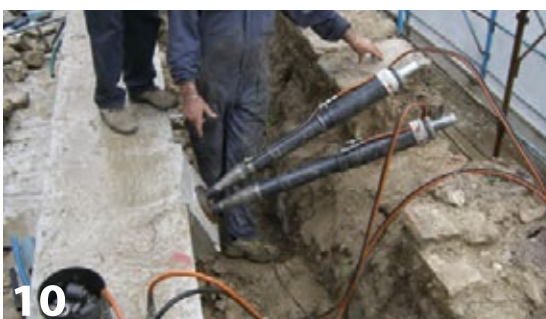
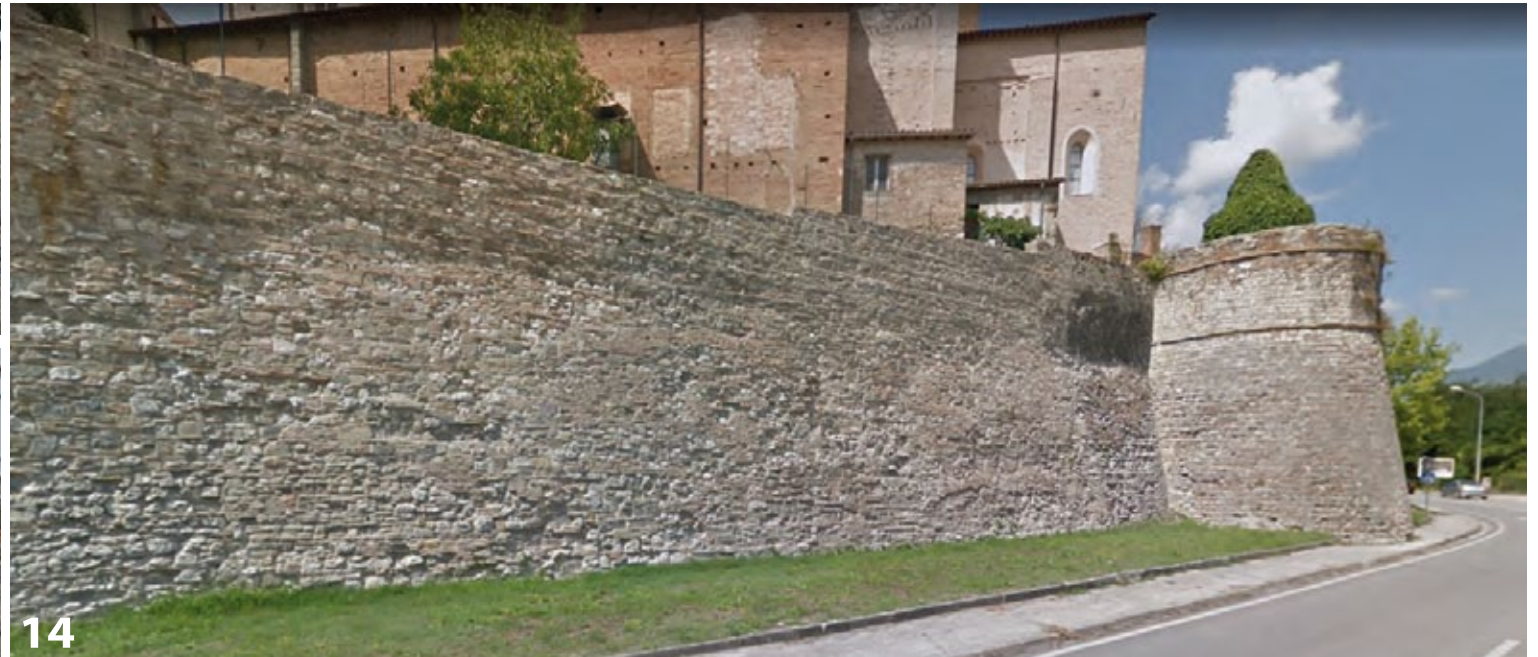
11 - 12. Particolare della piastra per ancoraggio del muro alla paratia retrostante, incassata nel muro e successivamente nascosta dalla muratura.

13 - 14. Le mura alla termine del restauro del paramento esterno.

Il tratto di mura interessato dal progetto di consolidamento e restauro è quello immediatamente a ridosso della Chiesa di San Francesco, in parte fiancheggiata dalla circonvallazione stradale e per tutta la sua lunghezza svolge la funzione di sostegno del terreno retrostante (**Fig.1**).

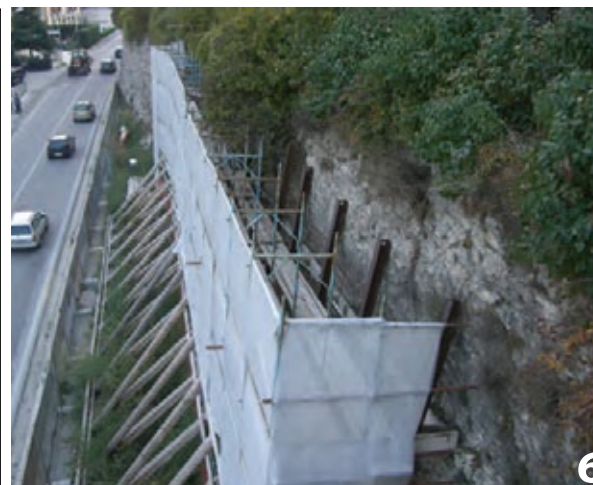
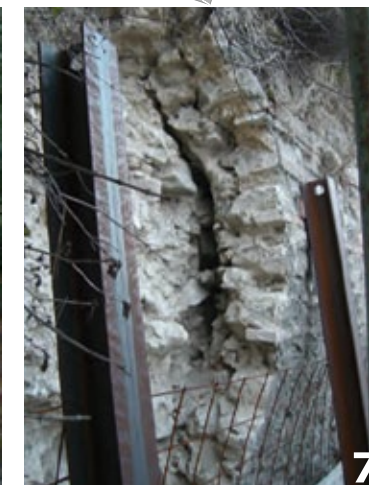
LE MURA URBICHE DI DERUTA (PG) OPERE DI PRONTO INTERVENTO E DI MESSA IN SICUREZZA CONSEGUENTE AL DISSESTO IDROGEOLOGICO DI UN TRATTO DI MURA A SOSTEGNO DELLA SOPRASTANTE VIA EL FRATE, DEL CENTRO STORICO DI DERUTA.

Le opere eseguite, costituite essenzialmente dalla realizzazione di tirantature attive e da opere per la regimentazione delle acque a monte della parete, sono state rivolte a scongiurare un collasso per ribaltamento della struttura.

L'intervento di consolidamento è stato preceduto da **lavori di pronto intervento**, consistenti nella predisposizione di un reticolo in acciaio, ancorato al terrapieno con tiranti attivi, per impedire eventuali movimenti verso l'esterno.

Tale opera di presidio ha consentito la messa in sicurezza per eseguire le opere definitive di consolidamento (**Fig. 6 - 7**).

1. Realizzazione di tirantature attive in grado di assorbire gli incrementi di spinta sulla parete dovuti alle azioni sismiche. Le nicchie realizzate nella muratura per l'alloggiamento delle teste dei tiranti saranno richiuse utilizzando elementi di recupero.

4. Realizzazione di pozzi drenanti del diametro di 30 cm. a monte del paramento murario in maniera da regimentare le acque che provengono dalla zona a monte del manufatto.

5. Realizzazione di fori drenanti suborizzontali, per captare direttamente le acque meteoriche, raccolte dai pozzi e dal terrapieno retrostante.

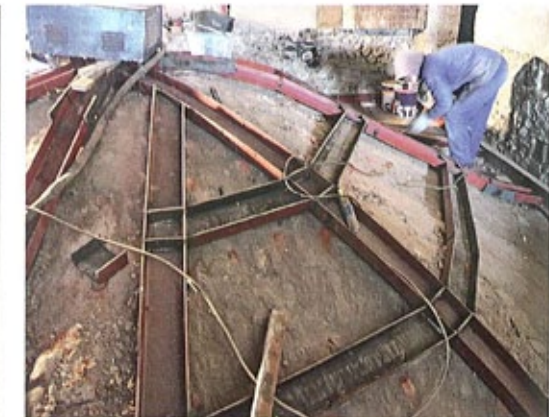
Strutture metalliche di rinforzo della volta nel corso dei lavori, quarta cappella navata di destra - sottotetto (foto P. Bovo, 2009)

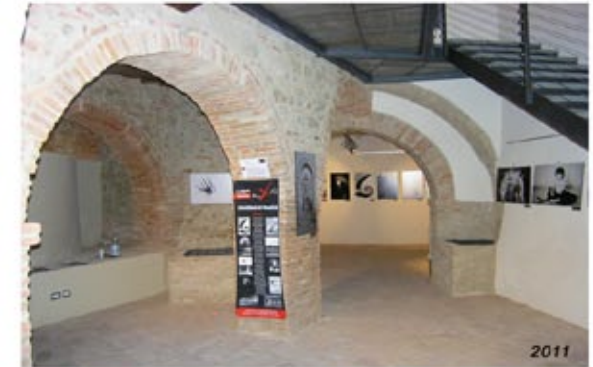
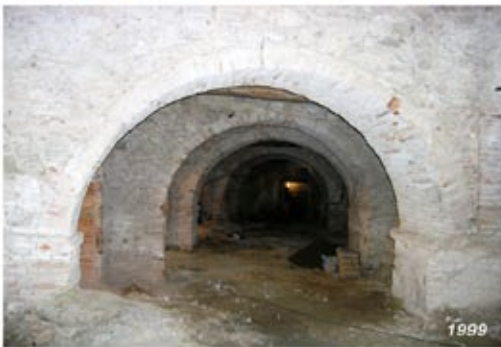
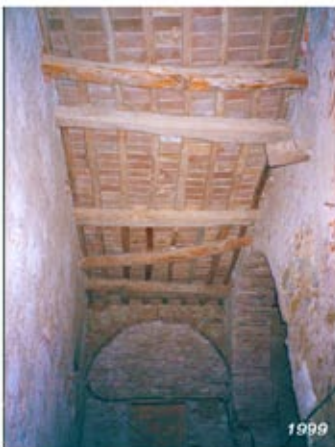
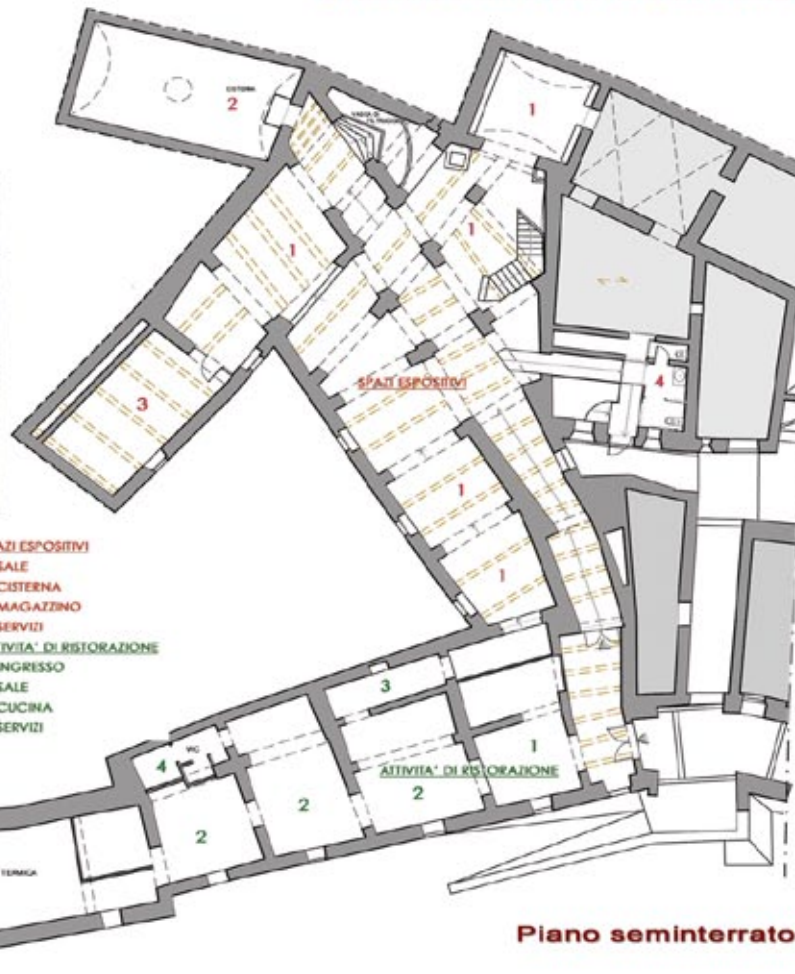
Il piano seminterrato, costituito da ambienti utilizzati prima dei lavori come depositi, detti "AMMASSI", risulta estremamente suggestivo ed interessante dal punto di vista architettonico, rappresentando un *unicum* spaziale, scandito da grandi arcate su pilastri in laterizio che sorreggono solai lignei.

Tra l'altro percorrendo questa successione di arcate si perviene all'antica grande cisterna (toponimo di Citerna) sottostante il sagrato della chiesa di San Francesco, essa è probabilmente la più grande dell'intera rete di cisterne che permetteva agli abitanti di captare le acque piovane; rete che, in parte rimessa in funzione, costituisce un elemento caratterizzante di tali spazi.

Questo livello, direttamente collegato con il livello superiore mediante una scala, è stato destinato ad accogliere ambienti a carattere polivalente per attività espositive ed eventi culturali, promossi dall'amministrazione comunale.
